درس مهندسی پی پیشرفته  
علی فاخر

# آب شستگی

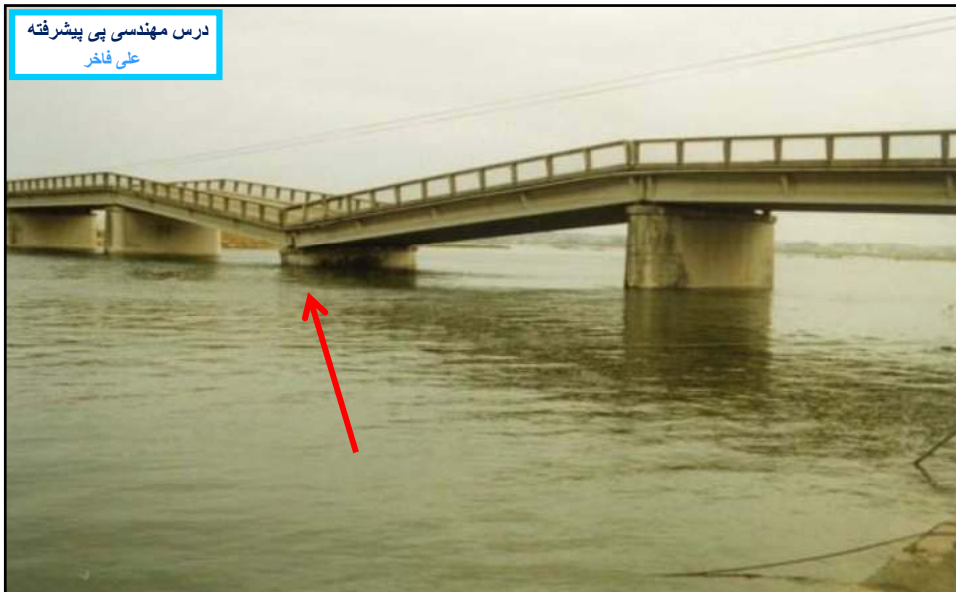
نشست شدید پایه میانی در اثر آبستگی

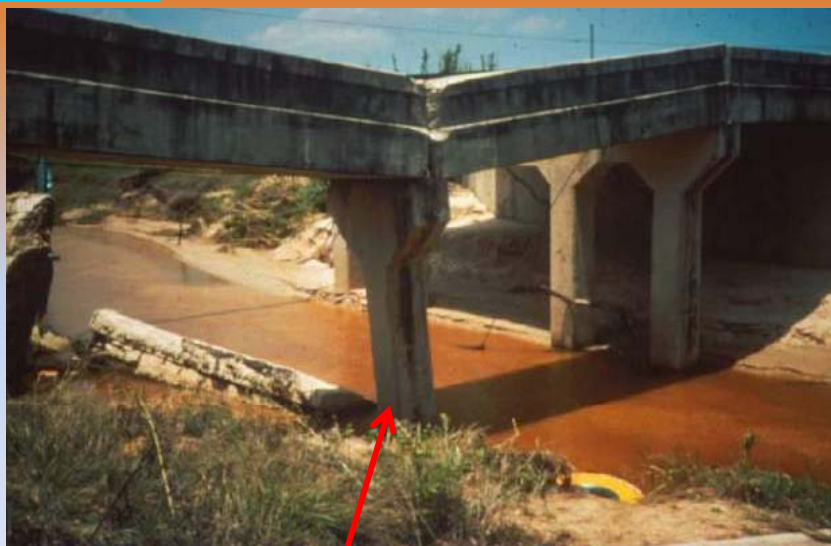
نشست شدید پایه میانی در اثر آبستگی

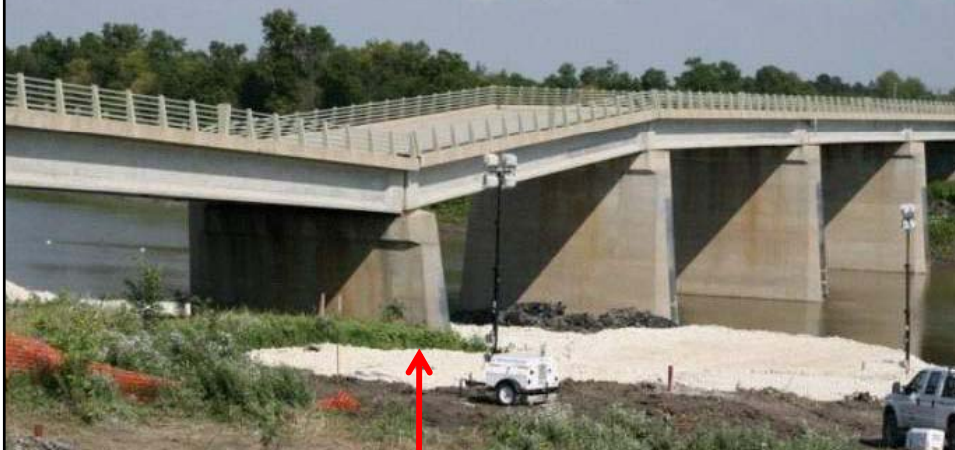
نشست شدید پایه کناری در اثر آبستگی

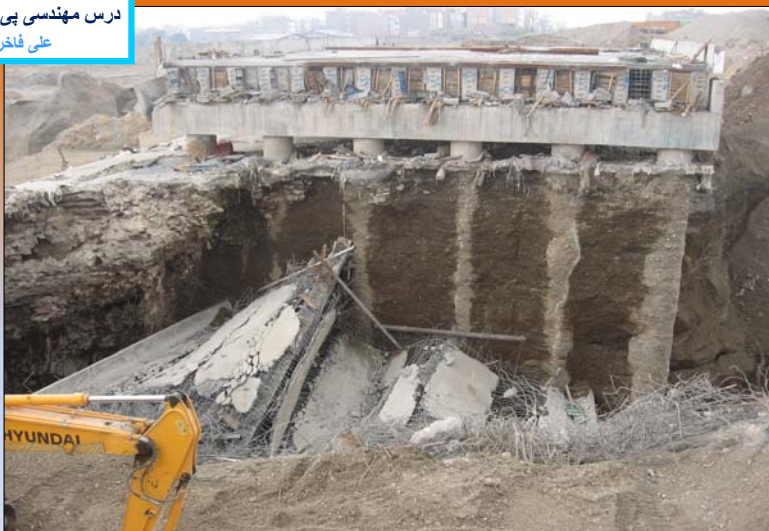
در پائیز 1391 آبستگی کوله پل راه آهن تهران تبریز و شسته شدن خاک زیر عرشه پل در حال ساخت در محل اتصال عرشه به زمین مجاور بر اثر طغیان رودخانه کن رخ داد.

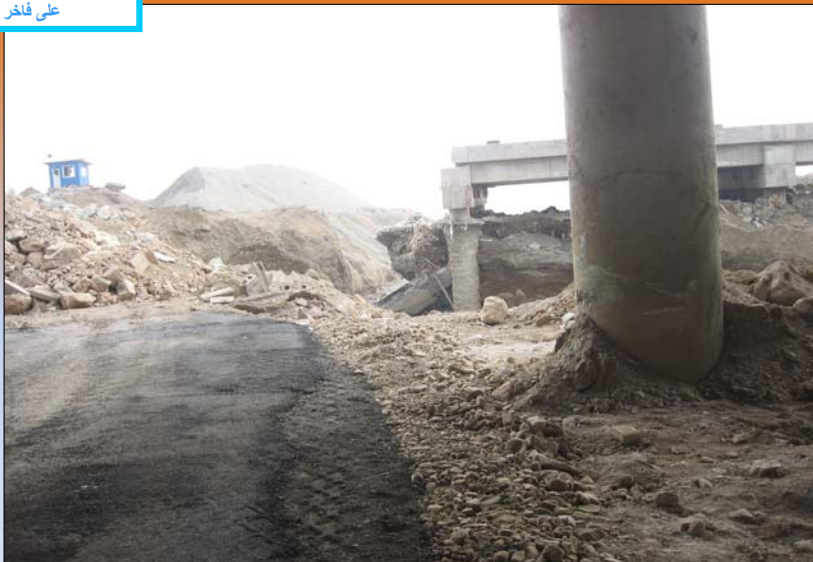
آبشستگی پایه های میانی پل به دلیل اجرای شمعهایی با قطر 1 متر و عمق 20 متر صورت نگررفت و فقط یک کوله ی پل دچار آسیب دیدگی شد.

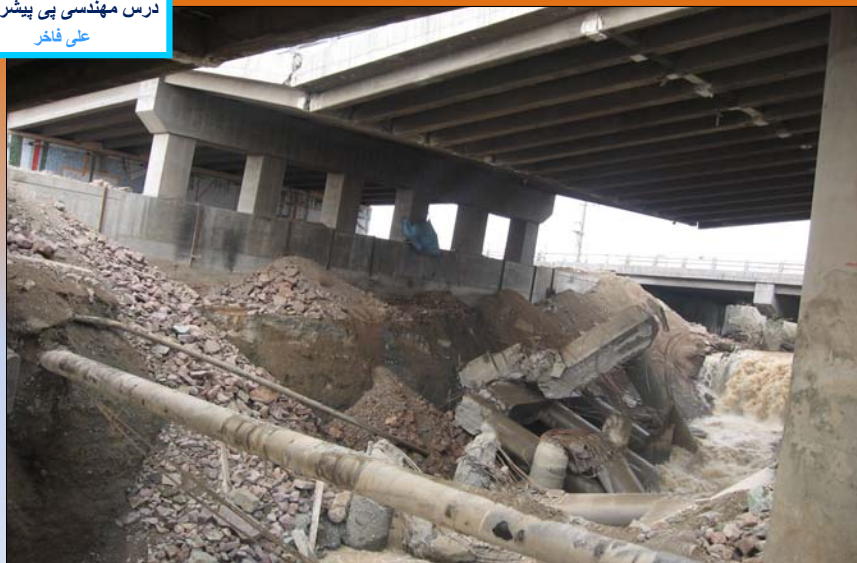
در همان تاریخ (پائیز 1391) آبشستگی خاک زیرپی های سطحی پل اتوبان فتح (به فاصله حدود 40 متر از پل راه آهن) اتفاق افتاد.

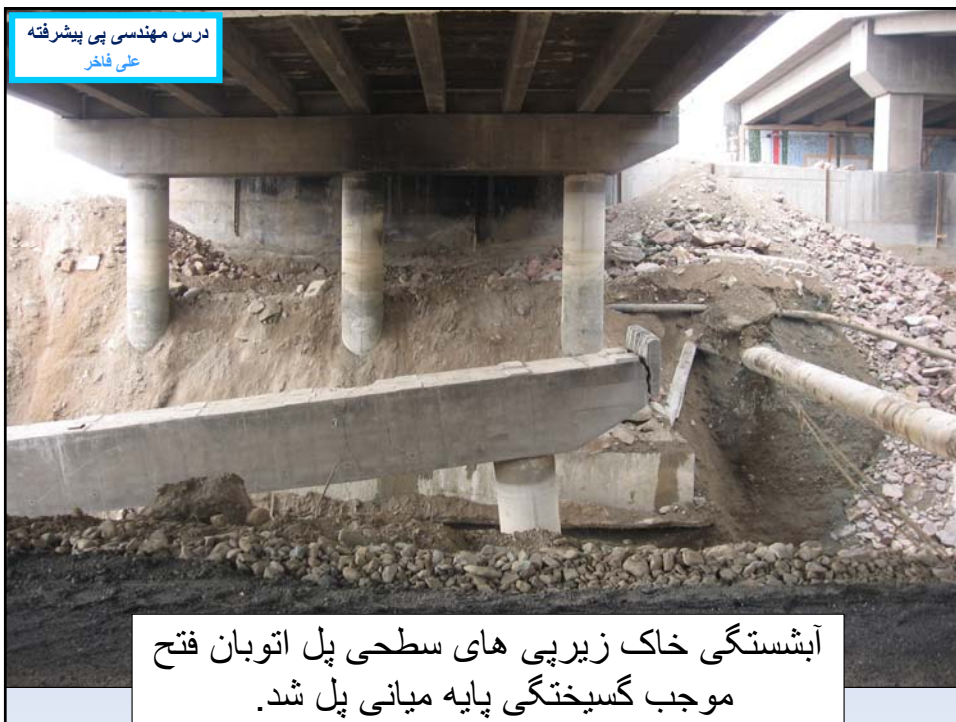
آبشستگی خاک زیر پی های سطحی پل اتوبان فتح  
موجب گسیختگی پایه میانی پل شد.

درس های حاصل از آبشستگی در پائیز 1391:  
1- سیلاب در زمان ساخت را باید جدی گرفت.  
2- پی عمیق در پایه میانی دارای عملکرد خوب در  
مقایسه با پی سطحی بود.

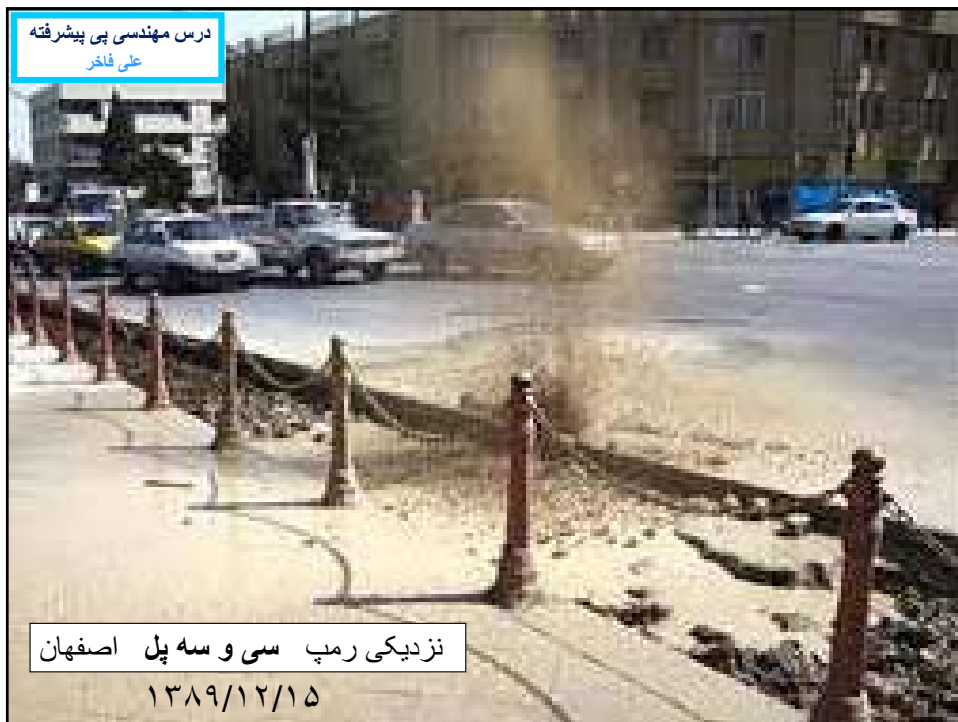
نزدیکی رمپ سی و سه پل اصفهان  
۱۳۸۹/۱۲/۱۵

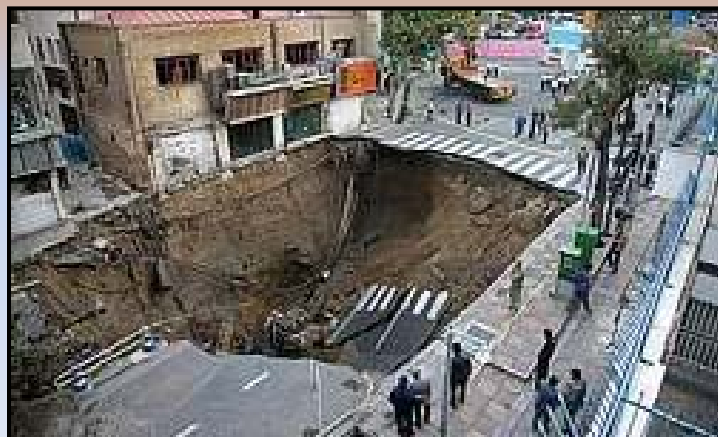
شکستن و نشت لوله آب و سست شدن تدریجی خاک  
علت اصلی فرو نشست ناگهانی زمین در میدان منیریه  
1389

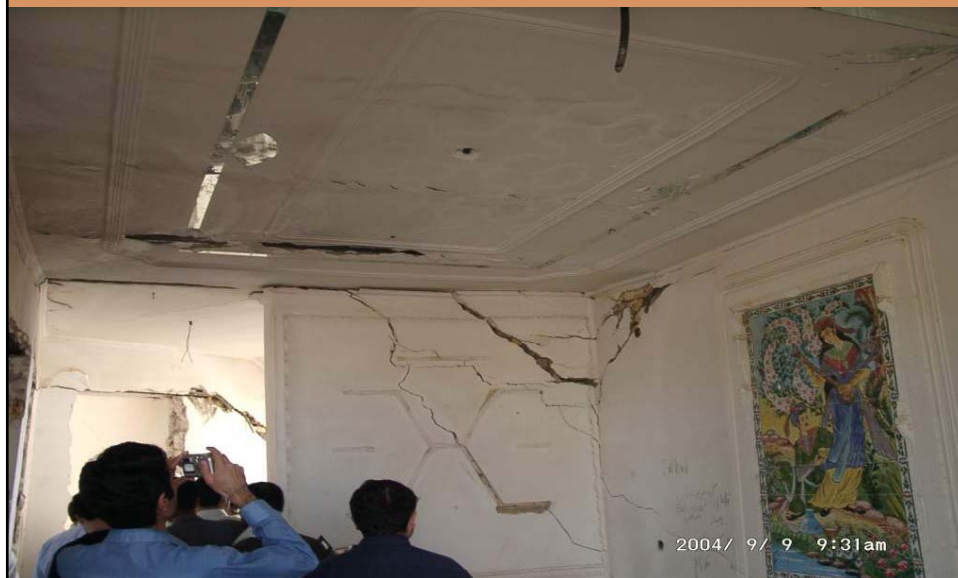
## ساختمان مسكوني در دامنه هاي شمالي جزيره

انحلال موادی مثل نمک و گچ و خارج شدن  
آنها از خاک موجب جایگزین شدن آب و

در نتیجه :  
افزایش رطوبت خاک و کاهش مقاومت برشی  
خاک می گردد.

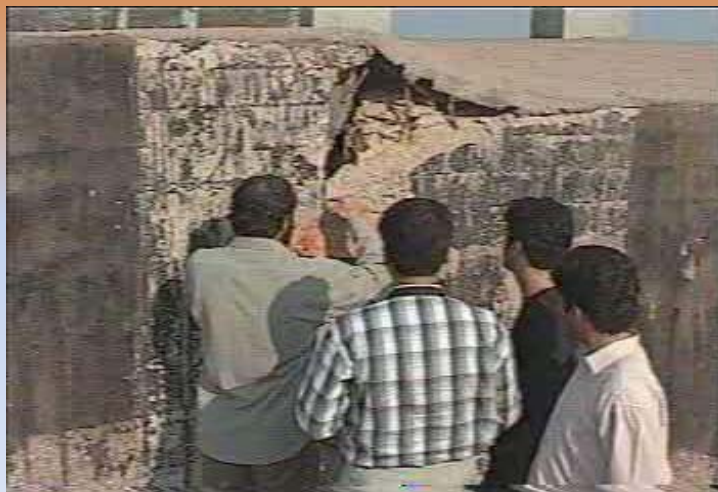
## مخزن آب

بخشی از مخزن نسبت به بخش دیگر در دو جهت قائم و افقی حرکت داشته است

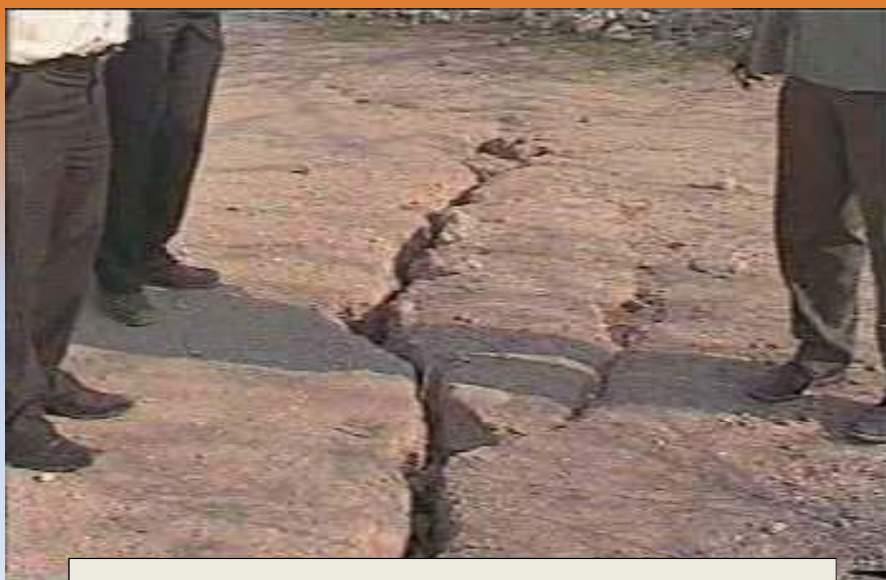
شکاف زمین در ناحیه بین مخزن و ساختمان موتورخانه آن

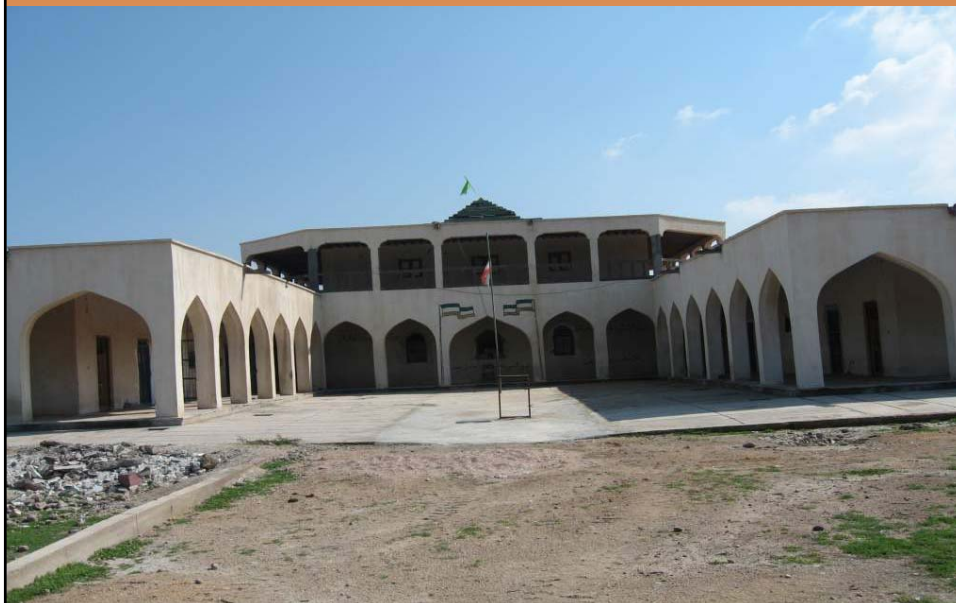
## مدرسه جري پولاك

تنها ترك ايجاد شده در ديوار مدرسه جري پولاك (در اثر نشست از لوله آب)

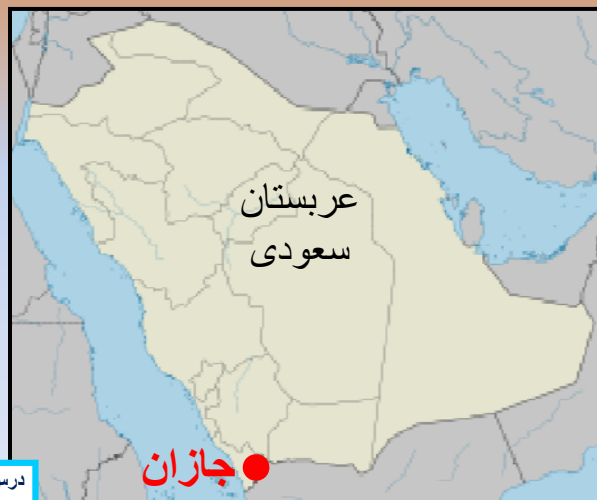
نمونه مشابه جزیره هرمز در "جازان" در جنوب عربستان  
Foundation failures associated with dissolution of  
a salt dome at **Jazan**, S.W. Saudi Arabia.
