درس مهندسی پی پیشرفته  
علی فاخر

# آب شستگی

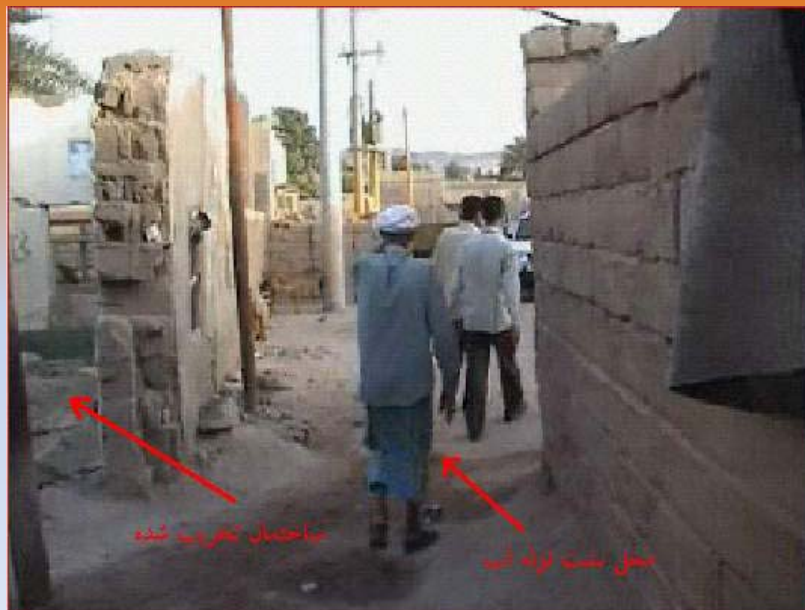
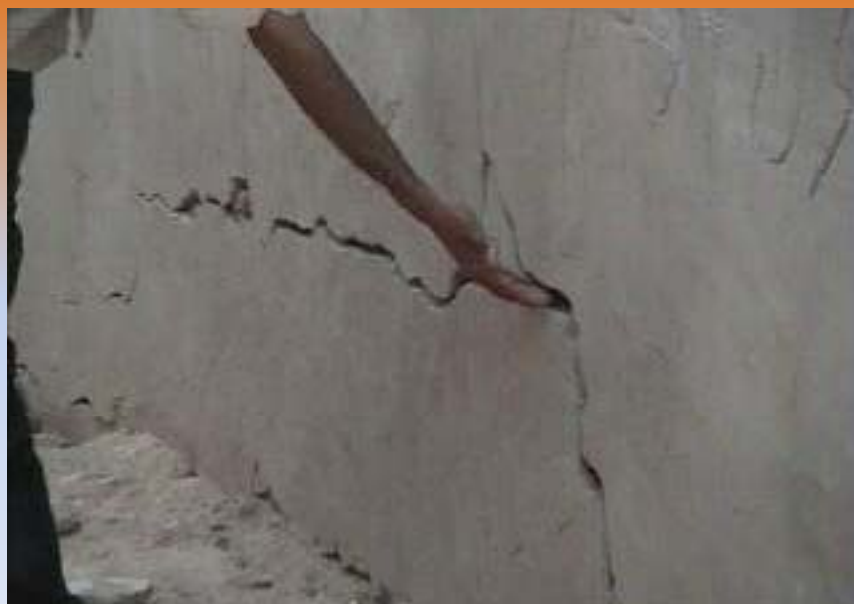
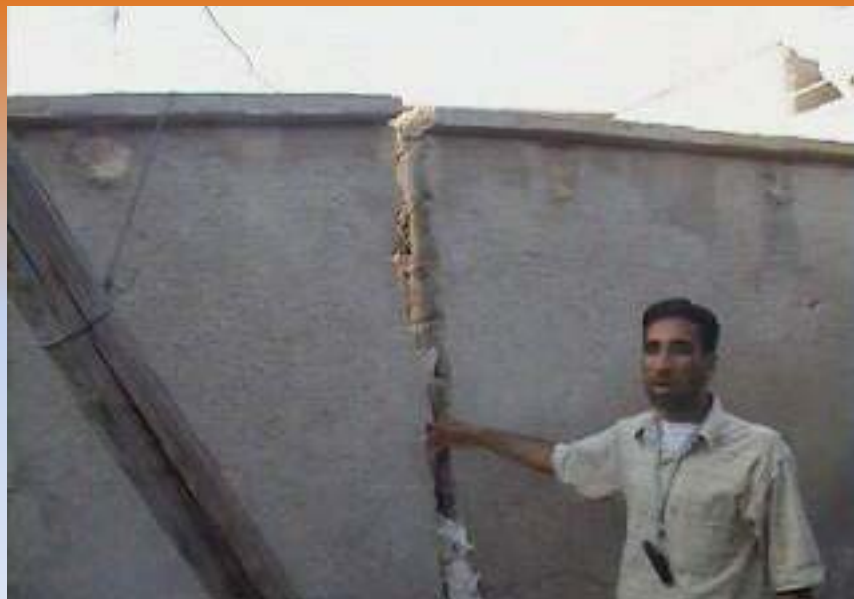
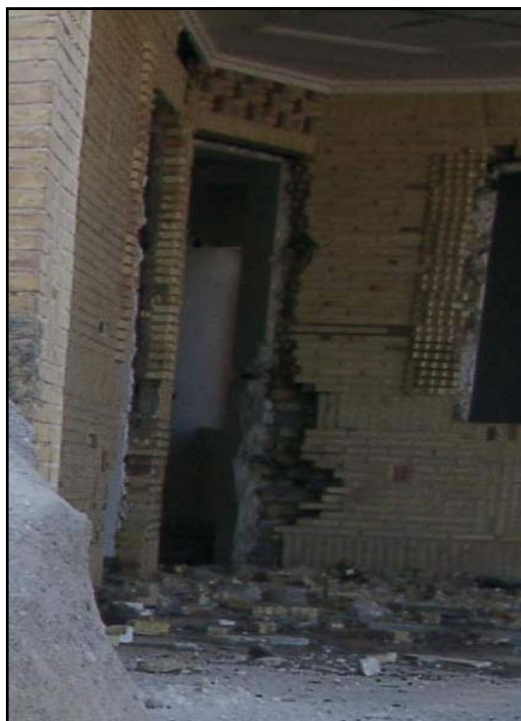
## ساختمان های مسکونی دچار مشکل

ساختمان مسکونی  
در دامنه های  
شمالی جزیره

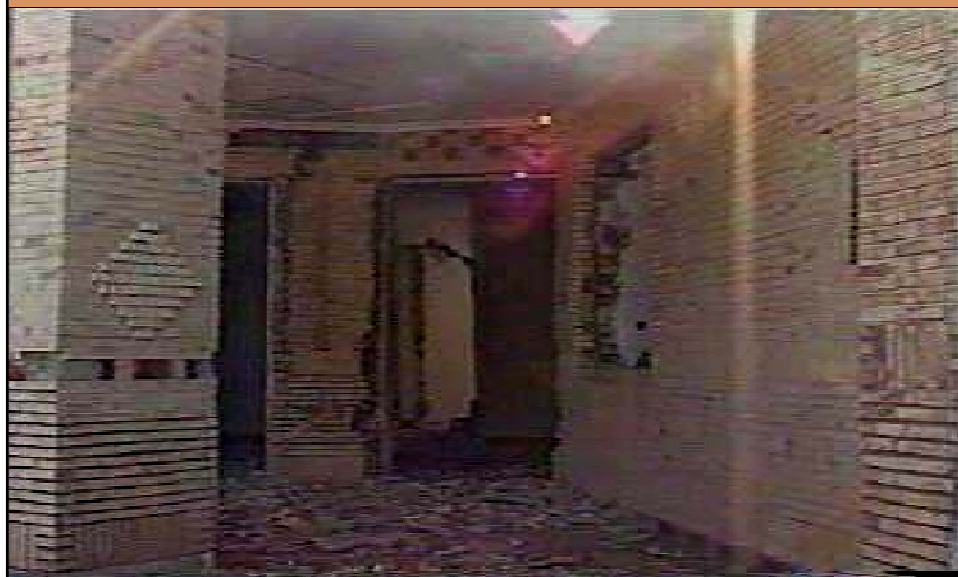
## ساختمان مسكوني در دامنه هاي شمالي جزيره

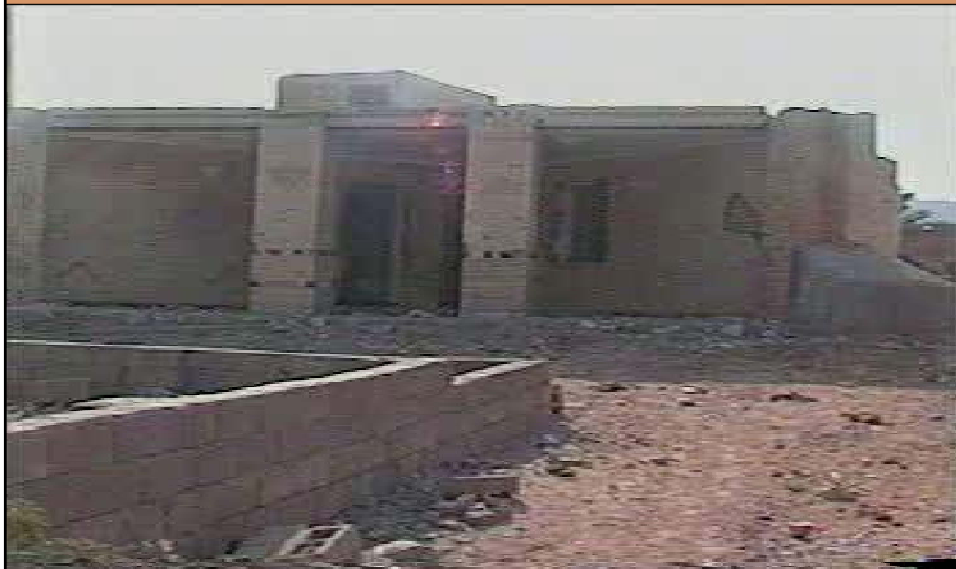
## ساختمان مسکونی در دامنه های شمالی جزیره

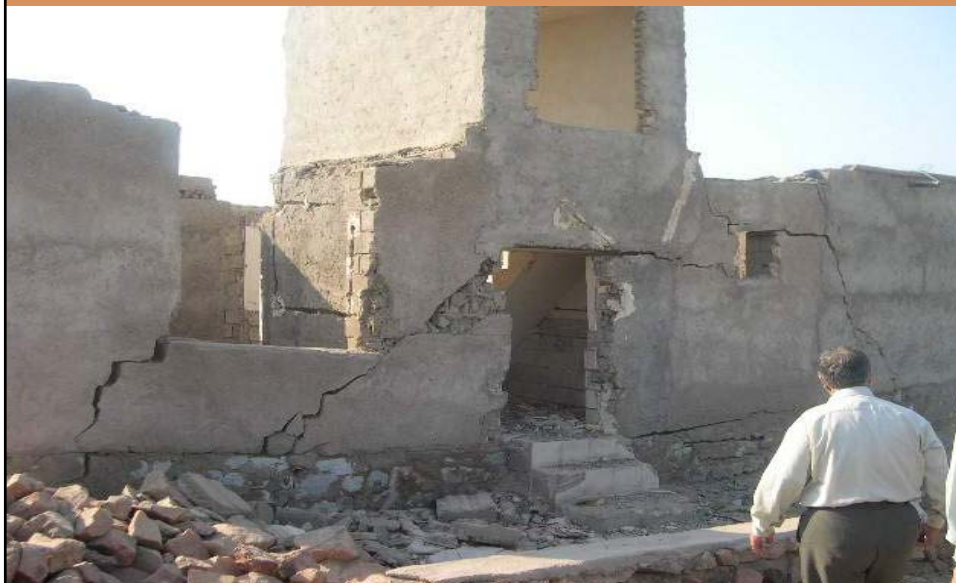
## ساختمان مسکونی در دامنه های شمالی جزیره

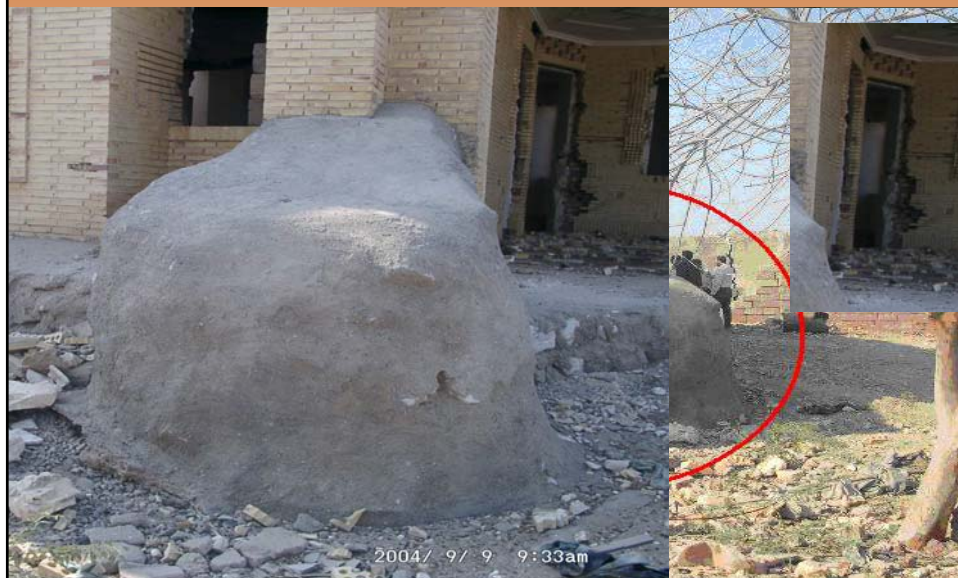
## ساختمان مسكوني در دامنه هاي شمالي جزيره

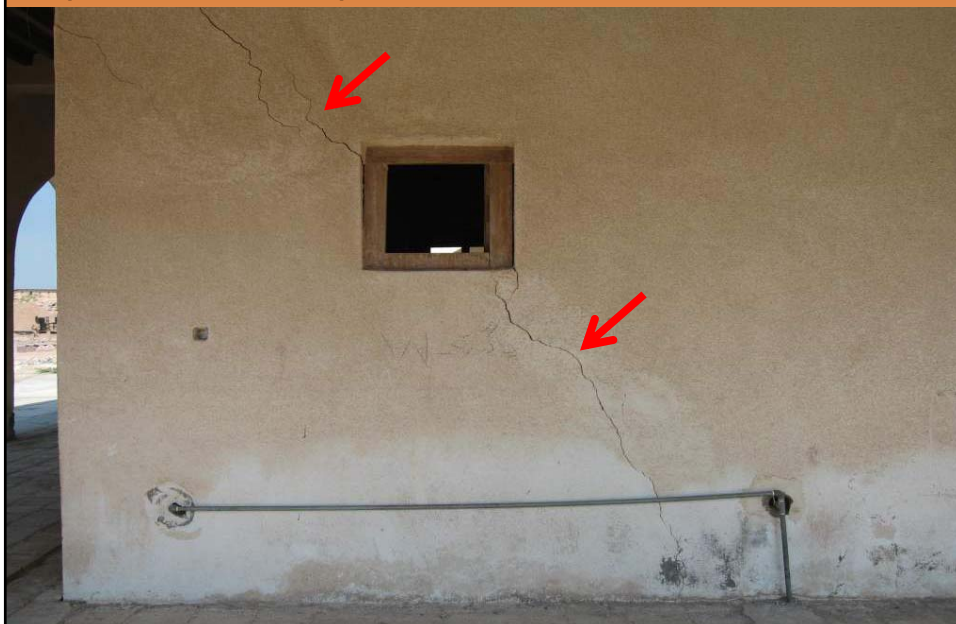
تنها ترك ايجاد شده در ديوار مدرسه جري پولاك (در اثر نشست از لوله آب)

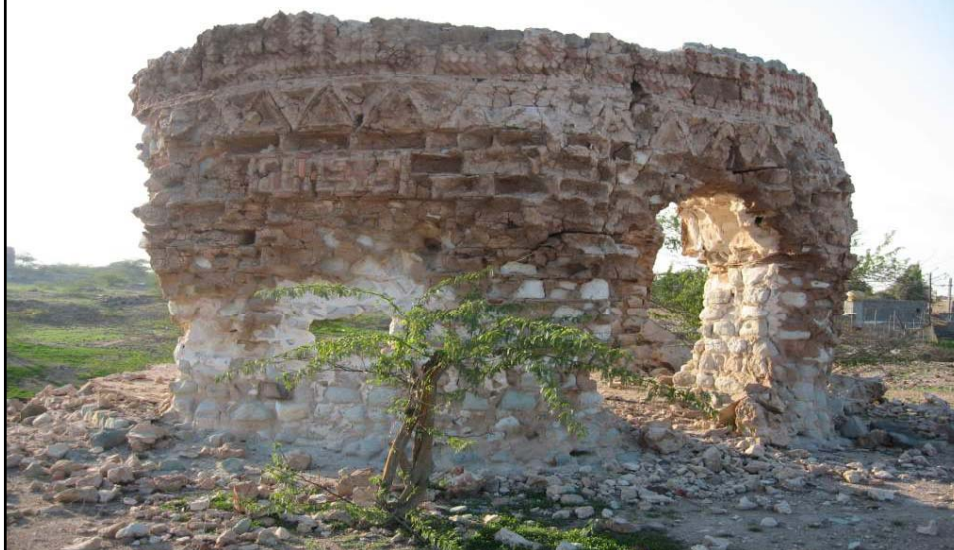
## نمونه مکتب خانه های قدیمی هرمز

عدم خرابی ناشی از نفوذ آب

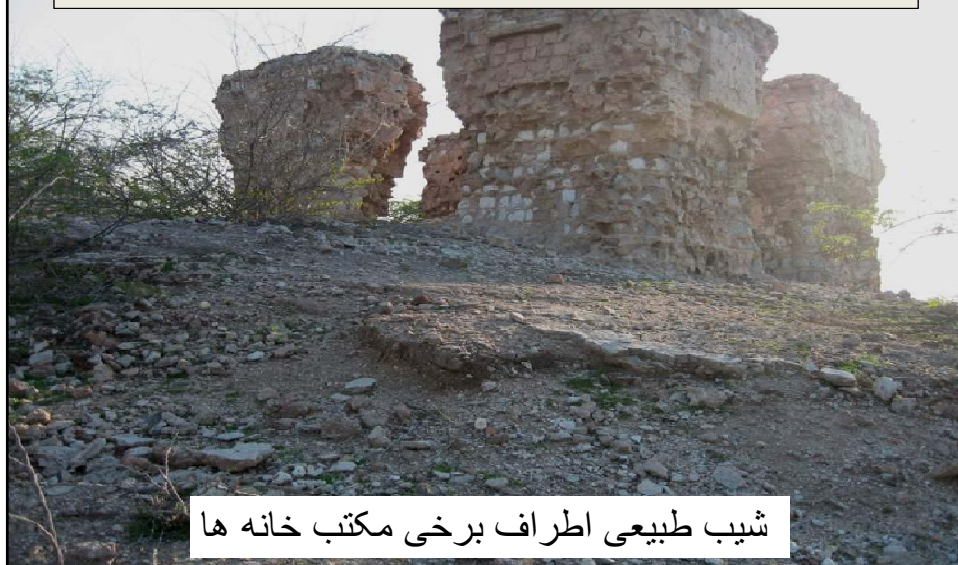
## نمونه مکتب خانه های قدیمی هرمز

عدم خرابی ناشی از نفوذ آب

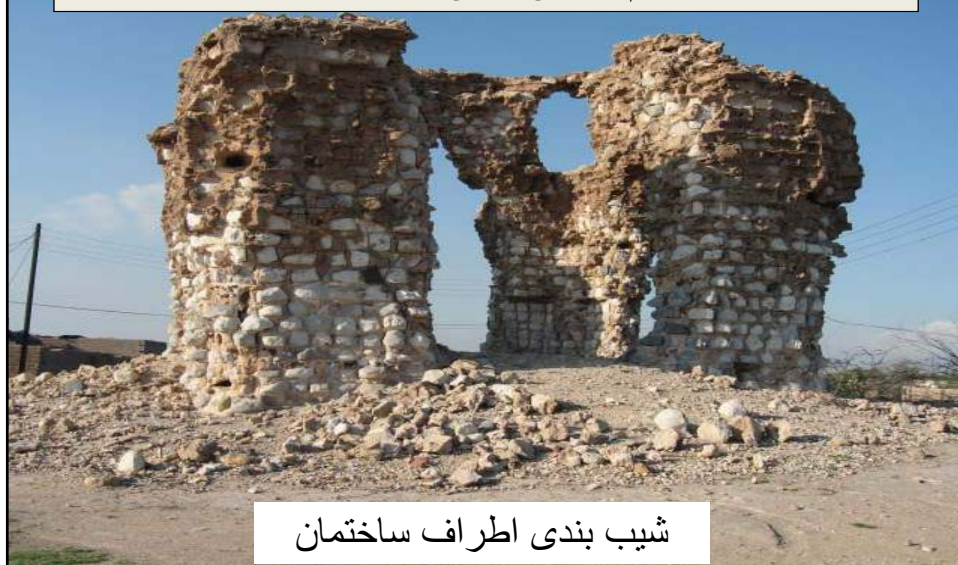
## نمونه مکتب خانه های قدیمی هرمز

عدم خرابی ناشی از نفوذ آب

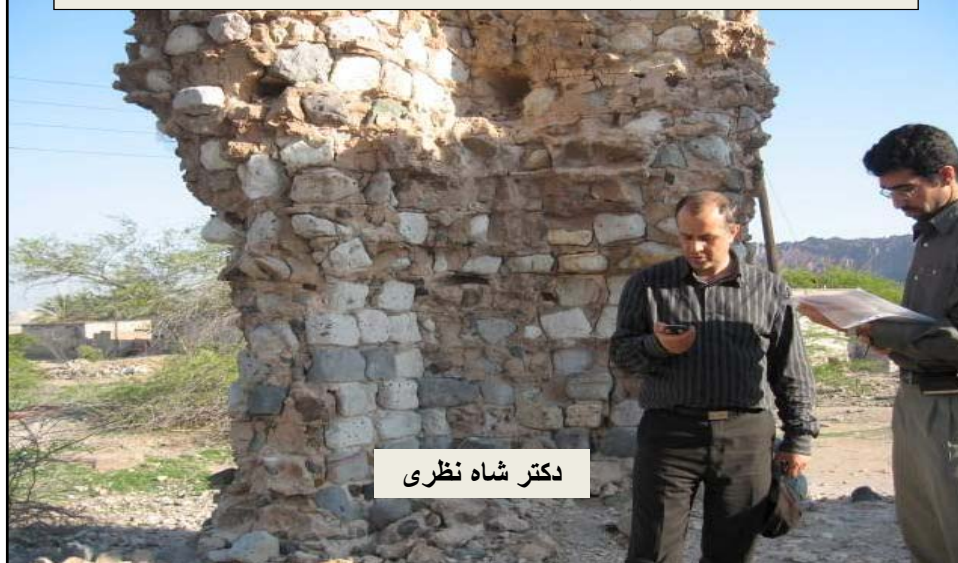
## نمونه مکتب خانه های قدیمی هرمز

عدم خرابی ناشی از نفوذ آب

## پیشنهاد کرسی چینی و شیب بندی مناسب برای ساختمانهای جدید
